Hochwasserschutz an Kraftwerksanlagen

Die Hochwasser 2005 und 2007 haben auch bei den Kraftwerken Grenzen aufgezeigt. Es wurden diverse Studien veranlasst sowie Massnahmen geplant und umgesetzt. Die Kraftwerke Windisch und Klingnau sind heute für ein 100-jährliches Hochwasser bestens gerüstet.

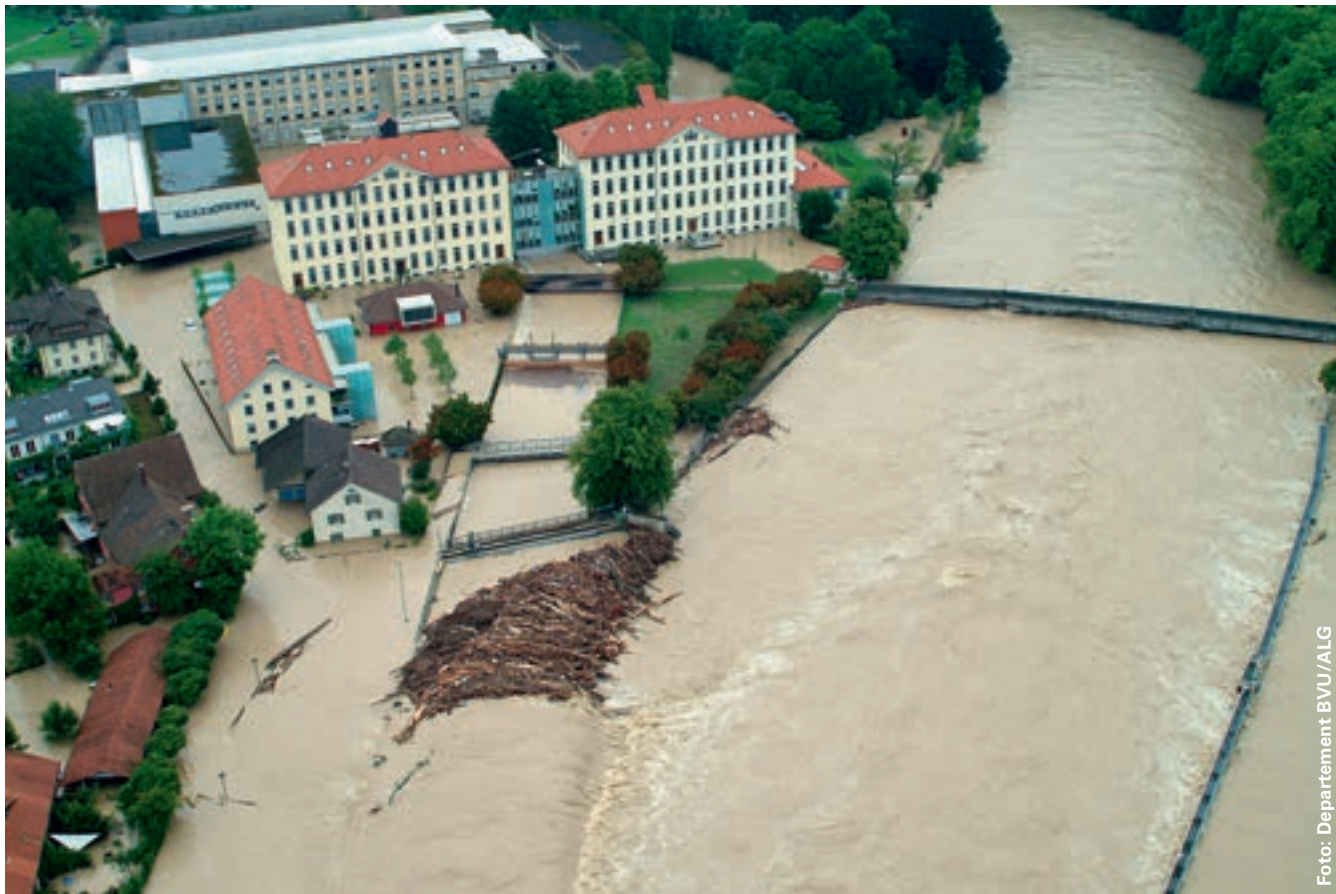
Beim Hochwasser 2005 trat die Reuss in Unterwindisch über die Ufer.

Nach längeren und heftigen Regenfällen trat Ende August 2005 die Reuss in Unterwindisch örtlich über

die Ufer und drang ins Siedlungsgebiet ein. Als Ursachen galten der aussergewöhnlich hohe Abfluss der Reuss von zirka 860 Kubikmetern pro Sekunde, welcher in Unterwindisch nicht bewältigt werden konnte, sowie die sehr grosse Menge an Schwemmholz. Die Schäden erreichten eine Summe von rund 20 Millionen Franken.

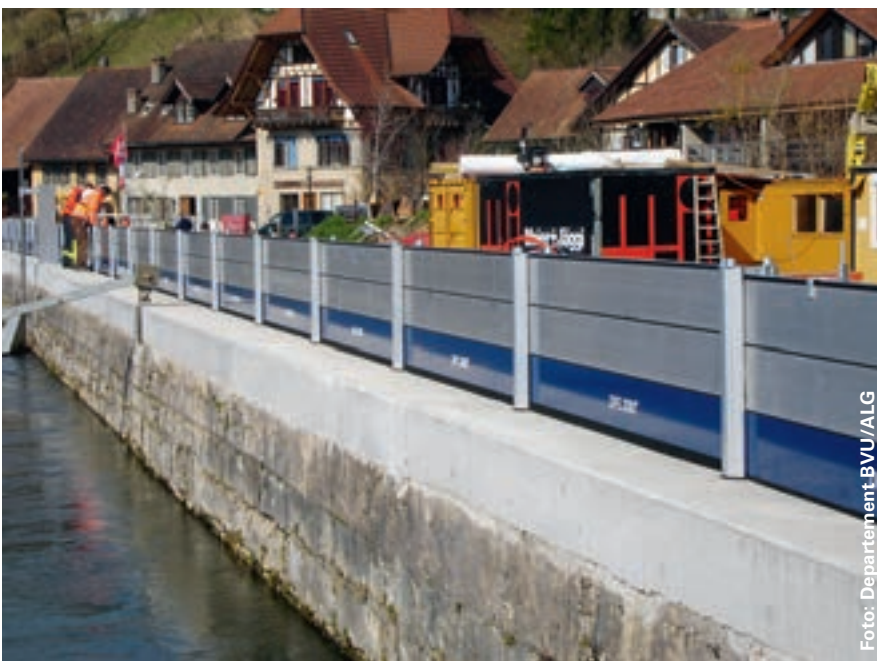
In Unterwindisch werden die mobilen Dammbalken eingebaut.

Als Bestvariante wählten alle Beteiligten eine fixe Mauererhöhung um rund 30 Zentimeter mit einer landseitigen Verstärkung und eine mobile Mauererhöhung um zirka 90 Zentimeter. Der mobile Aufsatz wird in Form von 3 mobilen Dammbalken ermöglicht. Ebenfalls sind die Pfosten demontierbar, sodass im Normalfall die schöne Aussicht auf die Reuss gewährleistet ist.

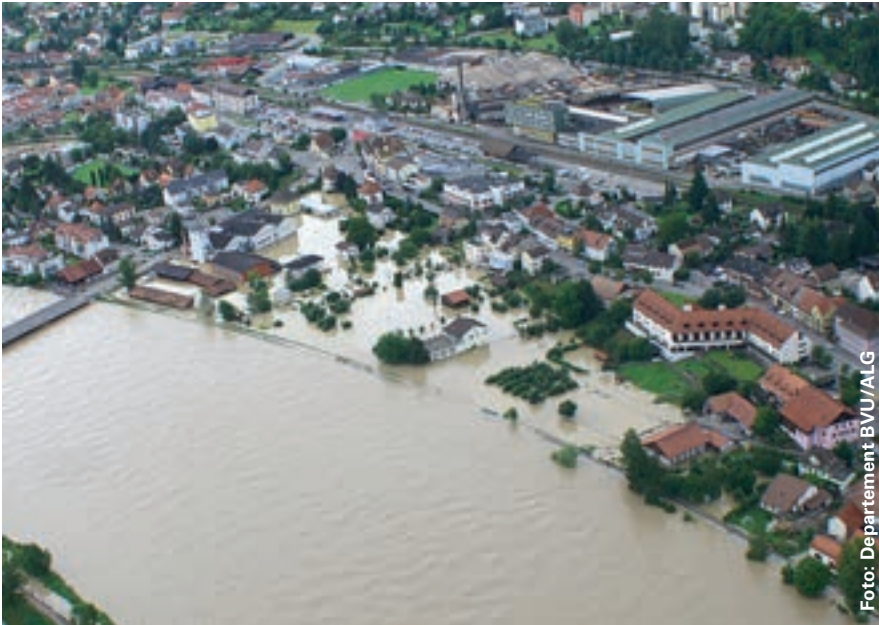
Beim Hochwasser 2007 überschwemmte die Aare Teile von Döttingen.

Nach längeren und heftigen Regenfällen trat am 9. August 2007 die Aare in Döttingen örtlich über die Ufer und überschwemmte das Siedlungsgebiet. Als Ursache galt der aussergewöhnlich hohe Abfluss der Aare von zirka 2652 Kubikmetern pro Sekunde. Die Schäden in Döttingen erreichten eine Summe von rund 3 Millionen Franken (Gebäude und Mobiliar).

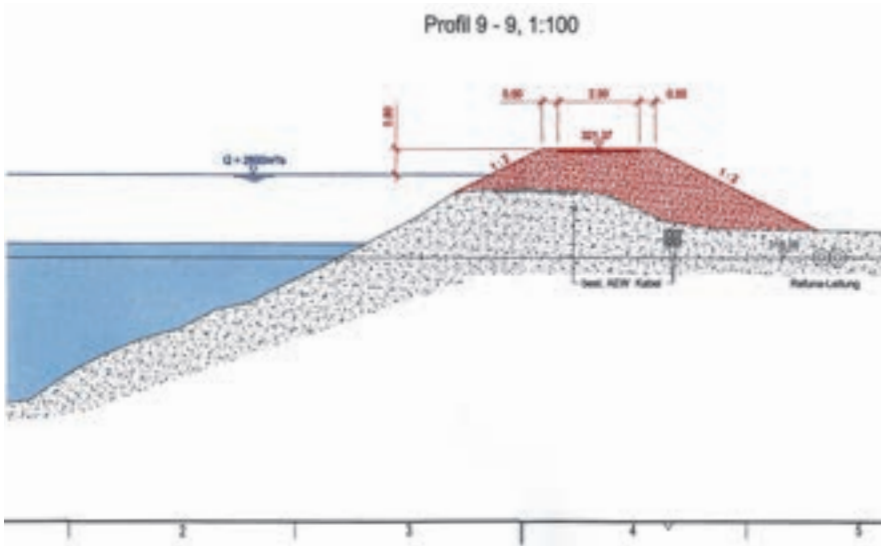
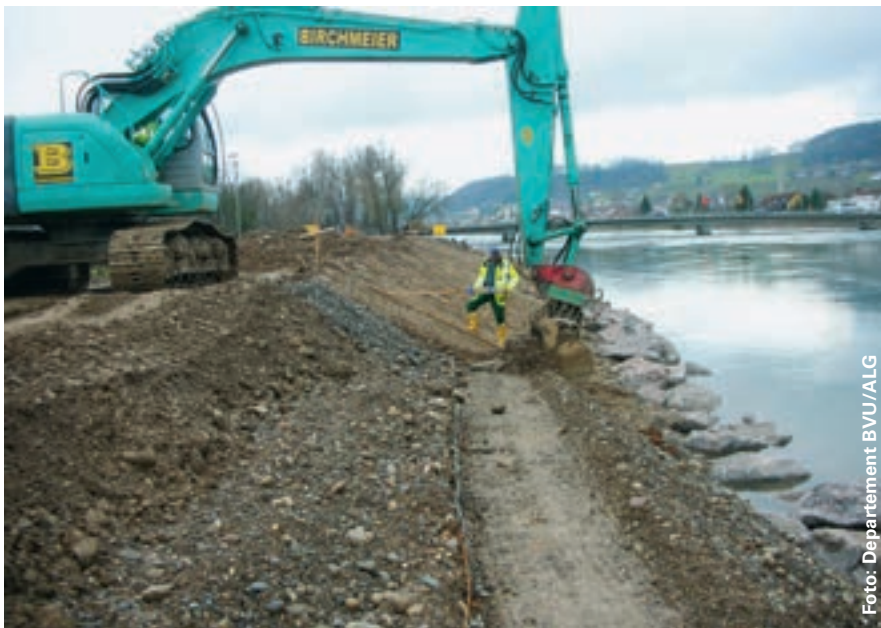
Kleindöttingen: Der Damm wurde um zirka 1,4 Meter erhöht.

zessionierung 2015 mit einer umfassenden und zeitaufwändigen Umweltverträglichkeitsprüfung geprüft. Eine Dammerhöhung als schnell umsetzbare und wirkungsvolle Massnahme war daher unumgänglich.

Zur Bestimmung des Schutzniveaus wurde auf ein Bemessungshochwasser der Aare von 2600 Kubikmetern pro Sekunde abgestellt, was allseitig unbestritten ist und ungefähr einem 100-jährlichen Hochwasser (HQ100) entspricht. Das Freibord beträgt durchgehend 80 Zentimeter.

Die Massnahmen sollten auch gleichzeitig die – aus heutiger Sicht – begangenen Baufehler aus den 1930er-Jahren korrigieren. Damals wurde die Dammkrone auf dem ganzen Flussabschnitt auf der gleichen Höhe angelegt und nicht der Wasserspiegellage angepasst. Das ausgearbeitete Schutzkonzept war ein Kompromiss zwischen den technischen, betrieblichen, ästhetischen und kulturellen Aspekten.

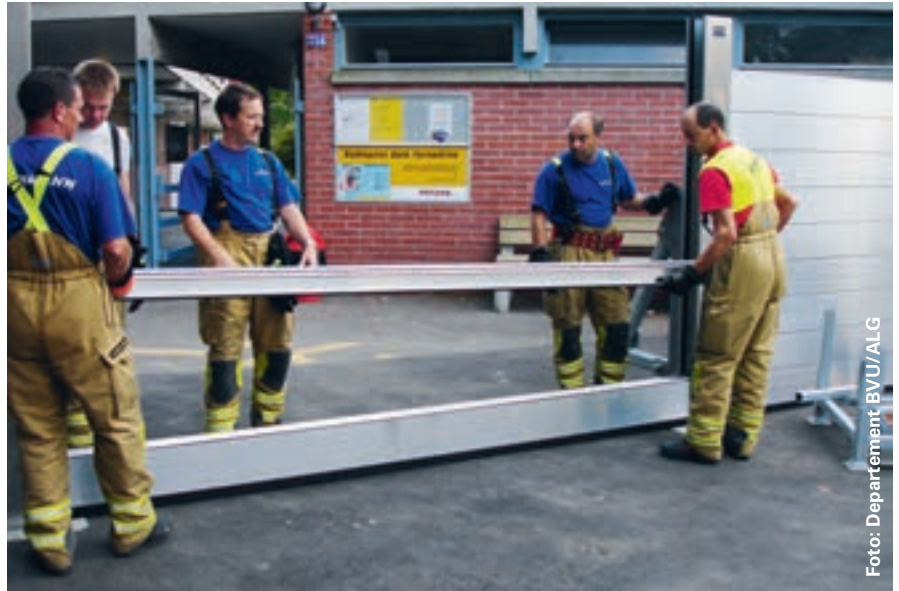
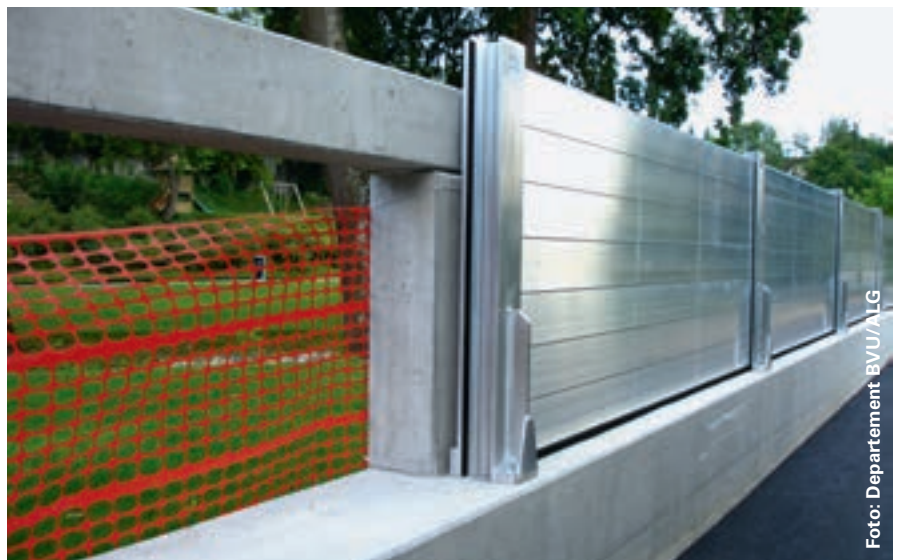
Damit im Notfall alles reibungslos funktioniert, muss die Montage der mobilen Elemente regelmässig geübt werden.

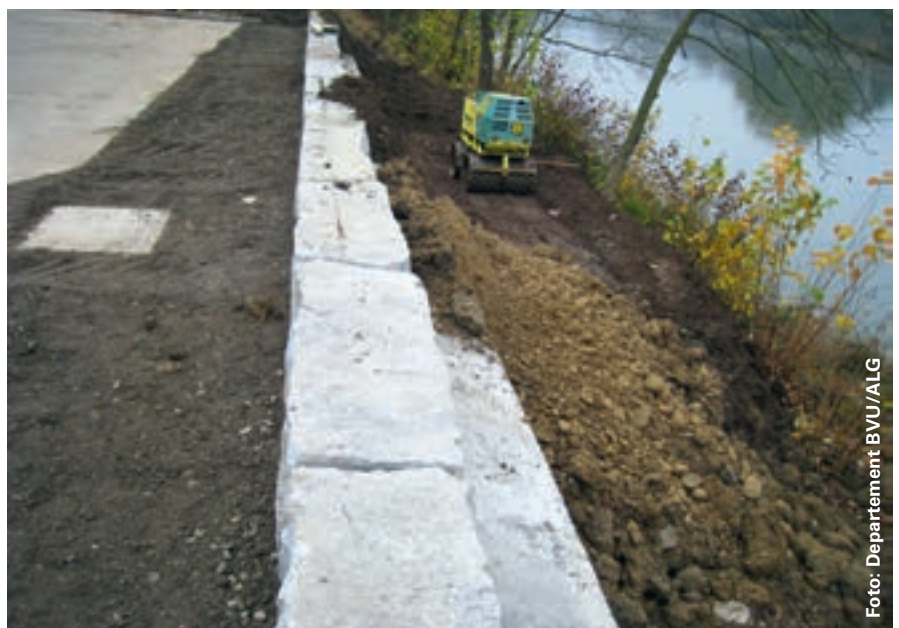
In Döttingen wurden die Ufer teilweise mit Granitblöcken erhöht.
