Raumbuch

Untere Halde 5 in Baden

November 2015

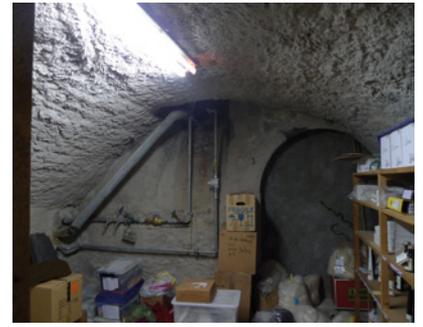
Bereich	Bestand	Massnahmen
Oberflächen	Wände /Decke	Oberfläche mit Maschinen-Kalkzementputz, im Schulterbereich Seite Graben teilweise starke Sulfatausblühungen	Entfernung des Kalkzementputzes, auskratzen der versalzten Fugen, stopfen mit salzresistentem Mörtel, kein Farbanstrich
	Boden	Betonboden, roh	Reinigung, keine weiteren Massnahmen
	Türe C1		Einbau neues Brandschutzfenster, gestrichen mit Ölfarbe, Farbton: NCS 2502-Y
	Fenster C1		Einbau Brandschutzgitter
	Türe D1		Aufrüstung EI30 mittels Aufdoppelung, neuer Anstrich mit Ölfarbe, Farbton: RAL 7044
Elektro	Leuchten		Regent Flow, Pendelleuchte
	Leitungen		Erneuern aller Leitungen, Schalter und Steckdosen mit Typ Feller Standard, weiss
HLK	Heizung		Neue Gasheizung inkl. aller Leitungen. Verteilung zu Steigzonen in Kellerräumen, auch im Gewölbekeller

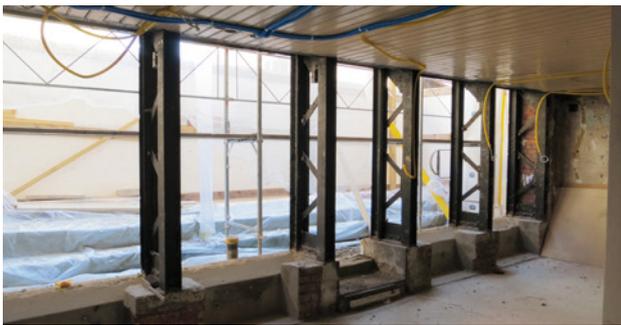
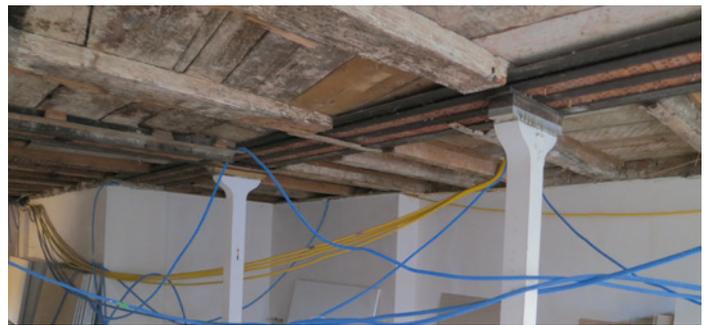
Decke nach Demontage Krallentäfer, März 15

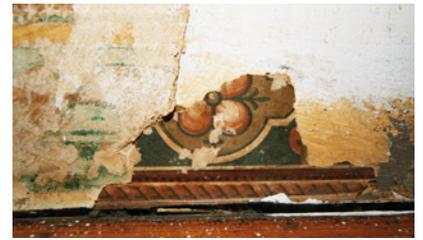
mehrere Tapetenschichten ob Täfer

Bereich	Bestand	Massnahmen
Ausbau	Wände	untere Hälfte vertäfert (Höhe 1m), darüber mehrlagig mit Tapete tapeziert, und mit Dispersionsfarbe überrollt	Täfer an Ort restaurieren und retuschieren. Wände mit neuem Anstrich. Farbton: KT 11.120, Copper Mountain Red Kunst-am-Bau-Projekt „Treppeck“: Nachbildung Geländer Bestand, lasiert
	Boden	Parkett Buche Fischgrat	Schleifen und neu ölen
	Decke	Halbe Decke glatt verputzt und mit Dispersionsfarbe überrollt, andere Hälfte Pavatex, ungesrichen Darunter Gipsdecke mit Malereien	Bemalte Gipsdecke war zu stark beschädigt und konnte nicht gehalten werden. Einbau einer neuen Gipsdecke EI60, gestrichen mit Mineralfarbe. Farbton: KT 11.120, Copper Mountain Red.
	Treppe	Stufen aus Eiche	Schleifen und kleine Fehlstellen reparieren, alles neu Ölen. Ersatz von ca. 12 Holzstaketten gemäss Bestand.
	Türe A1	0.70m x 2.08m, Holztüre, 19. Jh.	Alle Türen: Türblatt im Kern auf EI 30 aufgerüstet durch FA. Jos. Berchtold AG, neues Kastenschloss und Türdrücker Drücker: Hager 10.10H.0, Länge 135mm Schild: Hager 10.67K RZ Kastenschloss: Schänis, schwarz gestrichen Masserierung ergänzt (FA Fontana & Fontana AG)

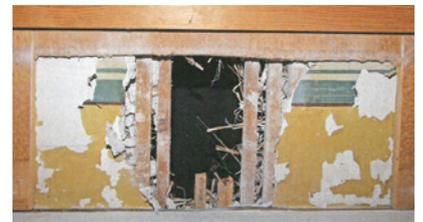
Malerei Gipsdecke

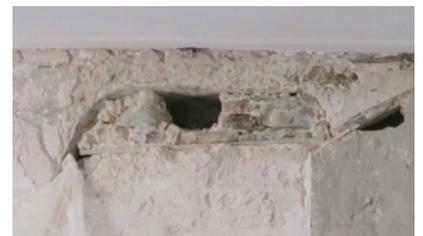
Befund altes Fenster (Wand B)

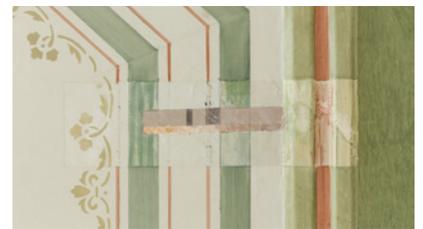
Deckenmalerei mit Restaurationsfenster

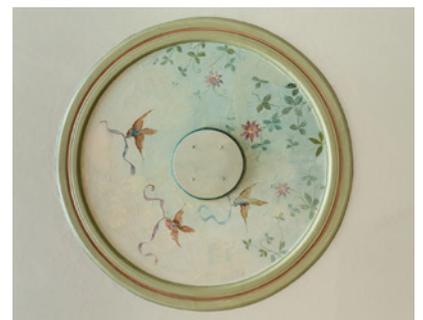
Rosette um Leuchte nach Restauration

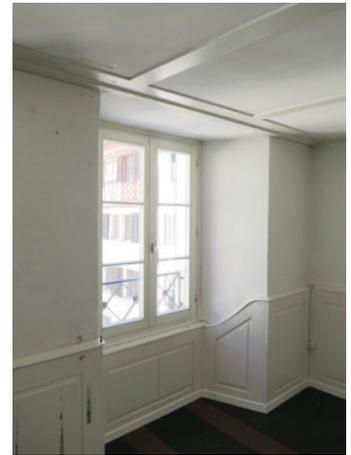
Befund Deckenfüllung

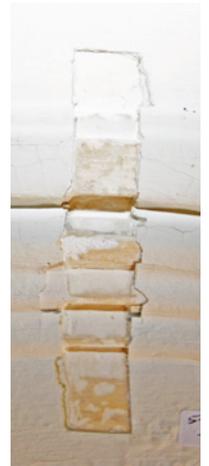
Mittelloval bei Stuckdecke

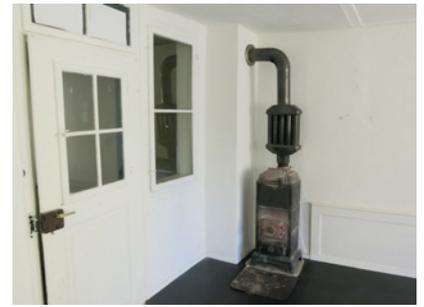
Befund Täfer Wand D, Fries und Füllung

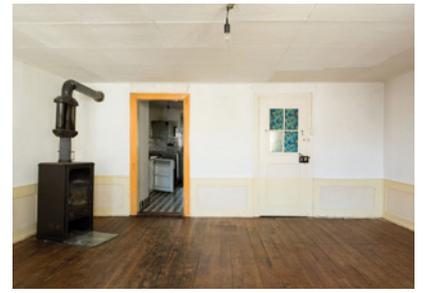
Befund Täferfüllung unter dem Fenster

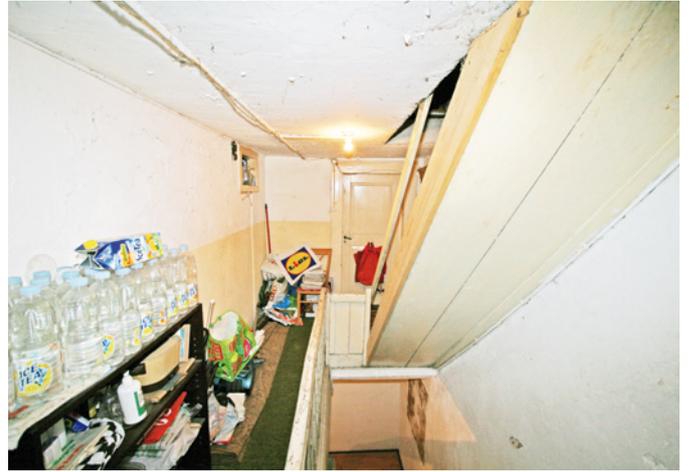
Vor der Sanierung

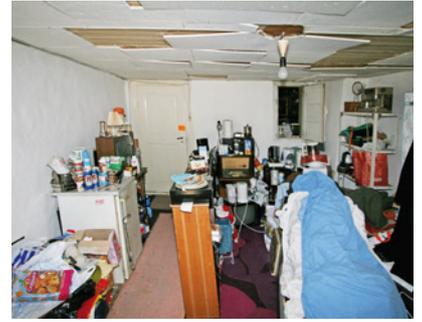
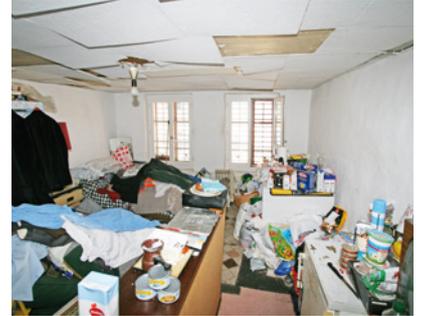
Vor der Sanierung
