# Schlössli Schneisingen

## Bericht des Architekten über die Aussenrenovation 2012

Objekt-ID: SSI003    Verpfl.-Nr.: 16/12  
Eigentümer: Dr. Franz Meng, Schlössliweg 3, 5425 Schneisingen

Baden, 11.11. 2013

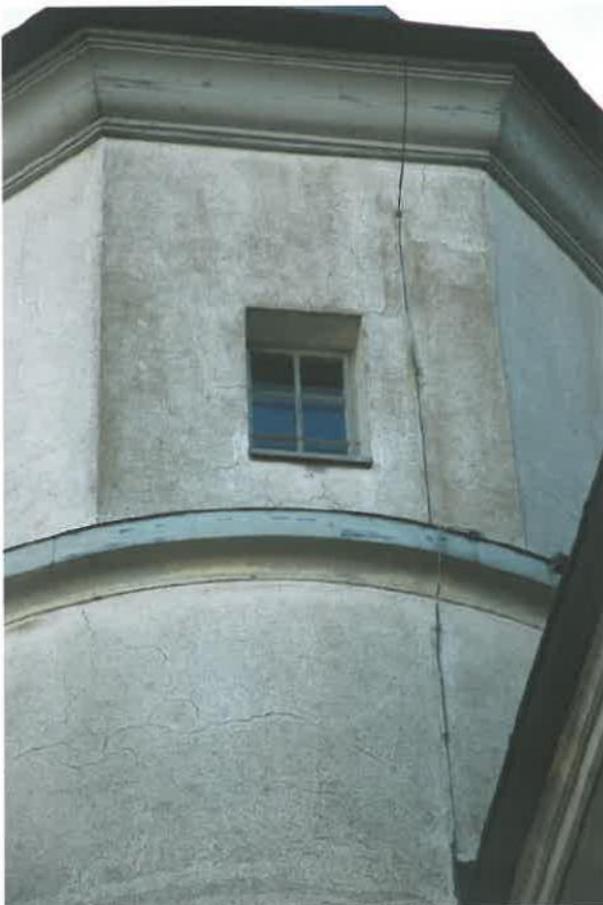
Vorzustand Turm Westansicht 24.5.2011

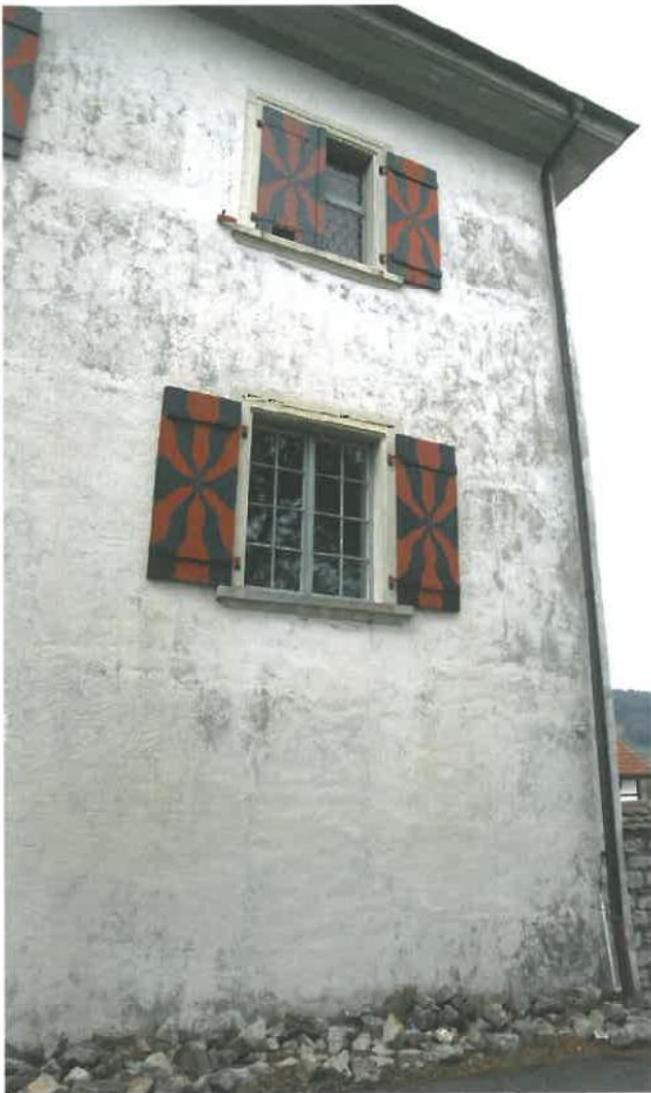
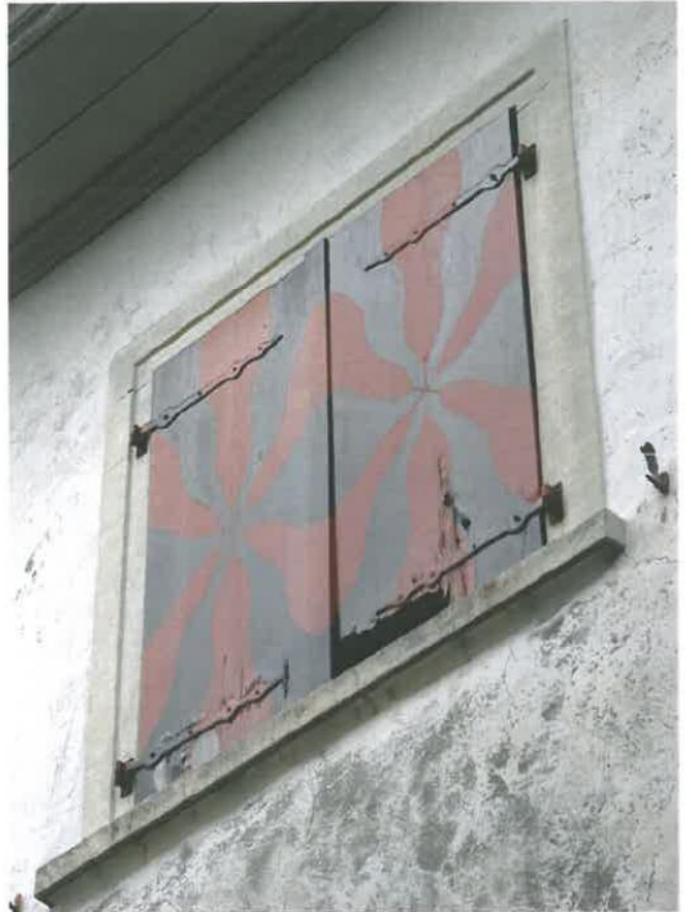
Vorzustand Westfassade 18.3.2011

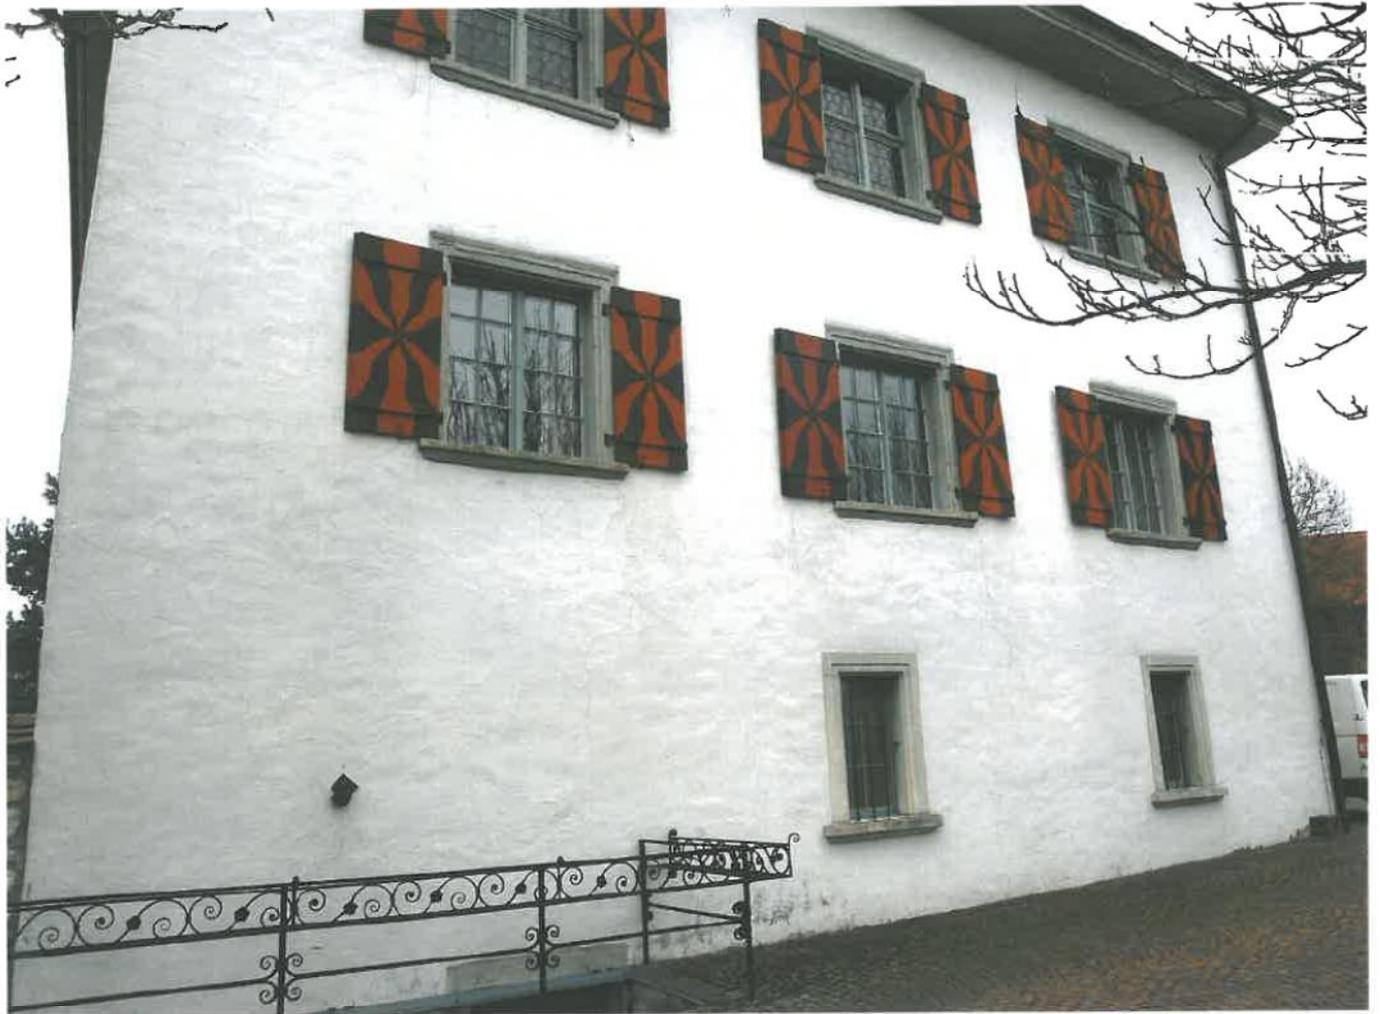
Vorzustand Ostfassade 18.3.2011

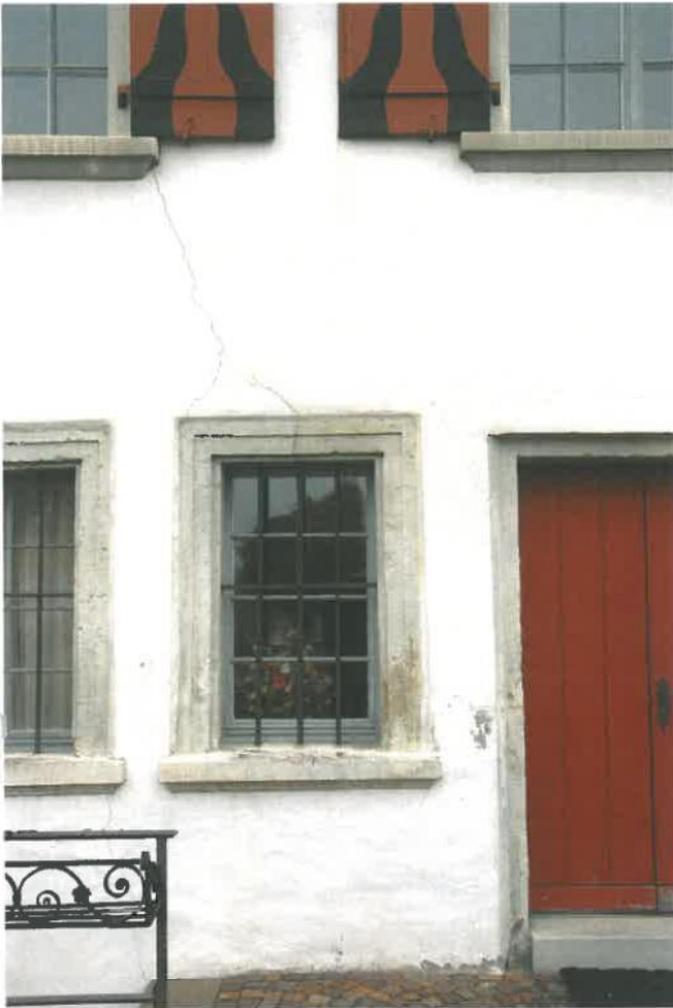
Vorzustand Südfassade 10.11.2011

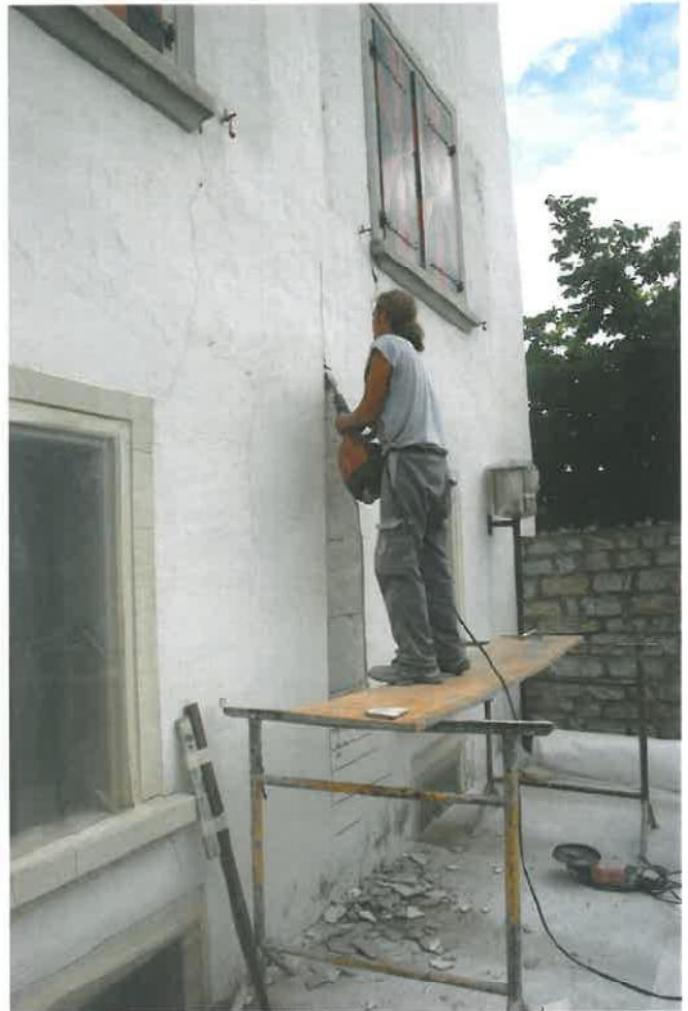
Vorzustand Verputzmuster 31.05.2011

Anhand einer Bemusterung wurde festgelegt, dass der bestehende Deckputz auf allen Fassaden vollständig abgestossen und abgespitzt wird. Zum Abfräsen war die Deckputzschicht zu stark. Die grösseren statischen Risse wurden danach 20 – 30 cm breit aufgespitzt, anschliessend die freigelegten Bruchsteine mit Stopfmörtel ausgestopft, dann mit Vlies überdeckt und mit Armanet Drahtgitter als Armierung überspannt, danach Anwurf und Grundputz. Auf den alten und den geflickten Grundputz wurde der Anwurf aufgetragen. Der nachfolgende neue Deckputz wurde als Baustellenmischung ausgeführt. 60 Liter Mauersand 0-4 mm, 15 kg natürlicher hydraulischer Kalk Hydradur EN 459-1 NHL 5 Otterbein, 5 kg Zement. Der Deckputz wurde mit Kelle aufgetragen, glattgestrichen und mit Schwamm und Sack abgerieben.

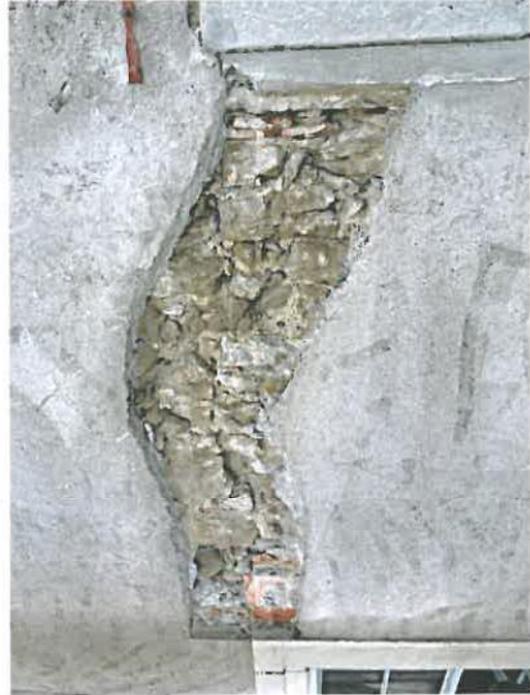
2.Obergeschoss Nr. 2

Öffnen der Risse auf der Südseite zwischen dem 1. und 2. Obergeschoss  
Foto 27.4.2012

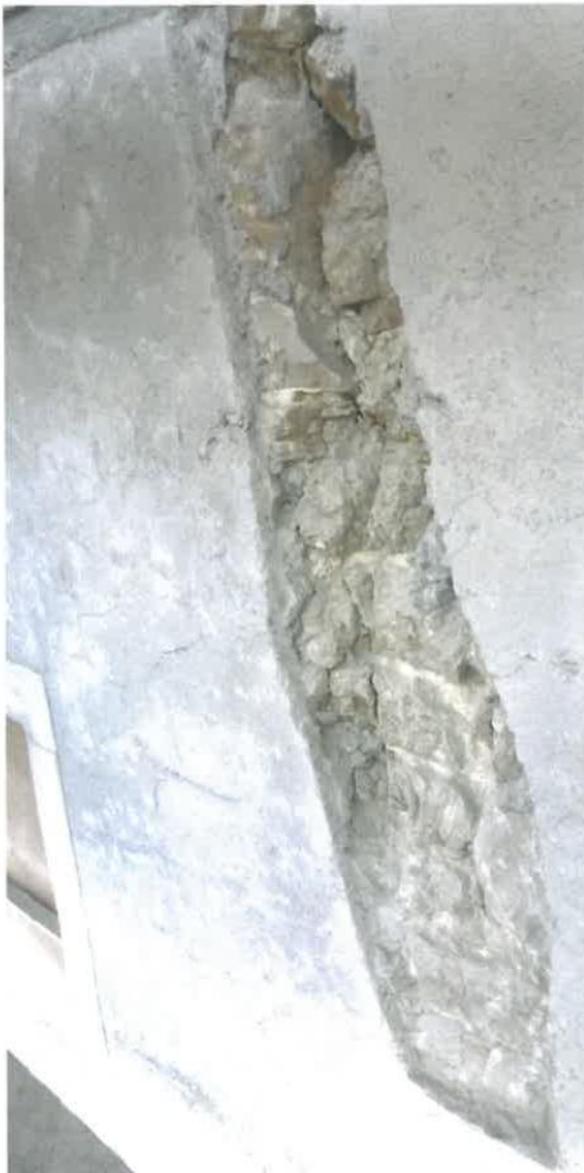
1.Obergeschoss Nr.11

Öffnen der Risse auf der  
Ostseite zwischen dem  
EG und 1. Obergeschoss  
Foto 27.4.2012

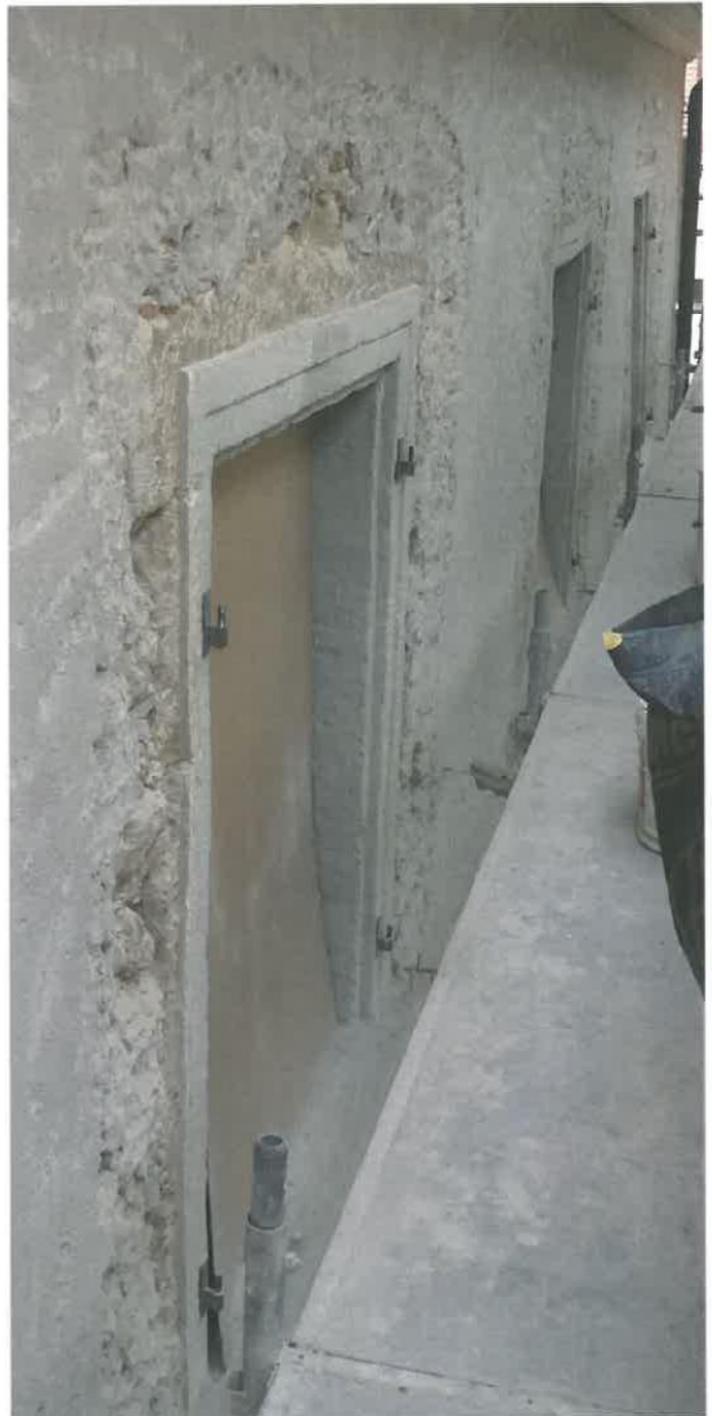
Ostfassade 2.Obergeschoss 19.4.2012 Vorzustand  
Verputz auf dem Gewände als vorstehendes  
Kissen

Die losen, mehrschichtigen Anstriche auf den Tür- und Fenstereinfassungen wurden abgebeizt. Einige überbreiten, verputzten Gewände, wurden in der Fläche um Deckputzstärke zurückgearbeitet, somit konnte der Verputz an die neu gearbeitete Gewändekante steinbündig verputzt werden. Schadstellen an den Gewänden wurden freigelegt. Die Fehlstellen wurden mit Restauriermörtel ergänzt und überarbeitet. Schwindrisse bei den Kunststeingewänden wurden zugeschlämmt.

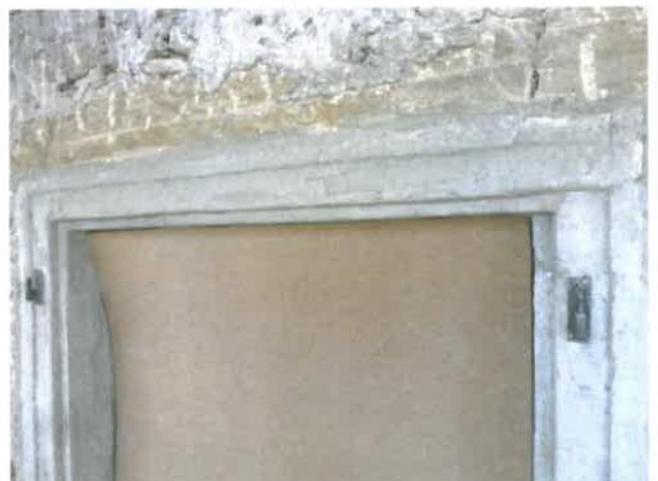
Ostfassade 1.Obergeschoss Fenster rechts, 1.5.2012  
Gewände mit verschiedenen Falzhöhen

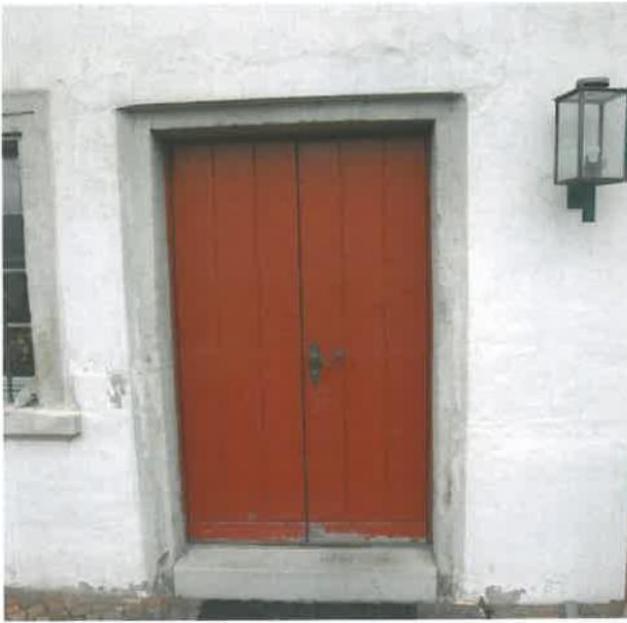
Vorzustand Südeingang 18.3.2011

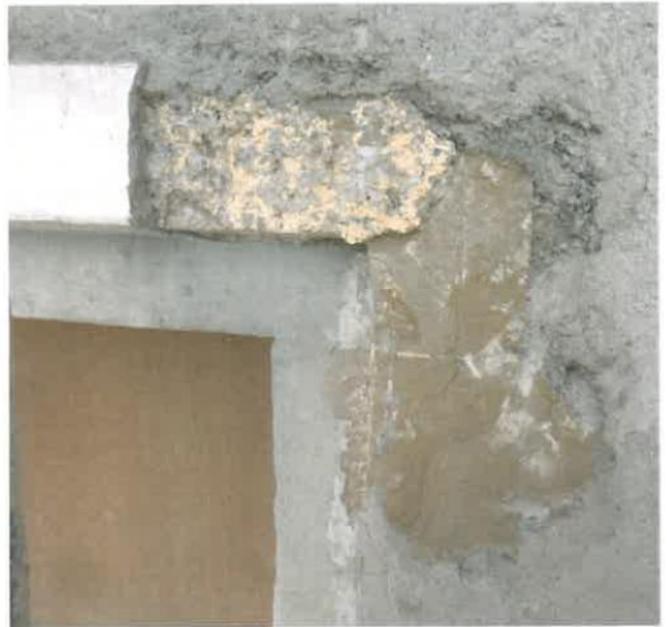
Türsturz Südeingang 19.4.2012, unter dem Deckputz, Kellenwurf, Ocker gestrichen

Grössere Risse und Brüche in Stürzen wurden armiert. Schadhafte Fugen wurden neu ausgebildet. Die Leinölkittfugen zwischen Holz-Rahmen und Steingewände wurden mit Leinölkitt erneuert.

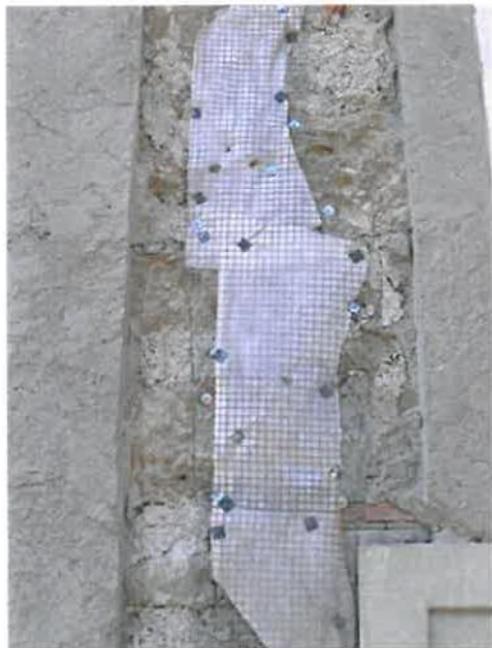
Vlies auf Riss montieren

Armanet Gitterarmierung

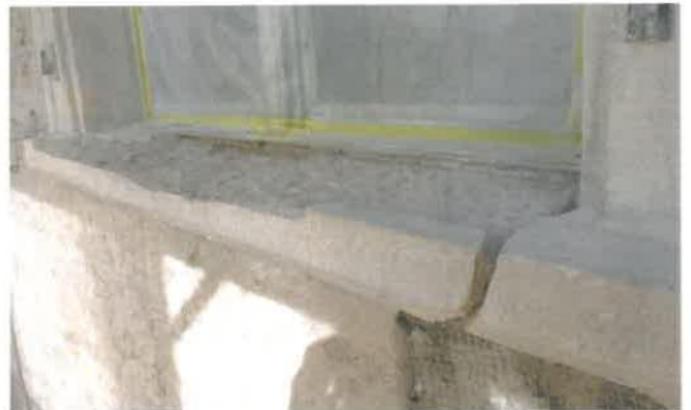
Fensterbank, mürbe Stellen weggespitzt 3.5.2012

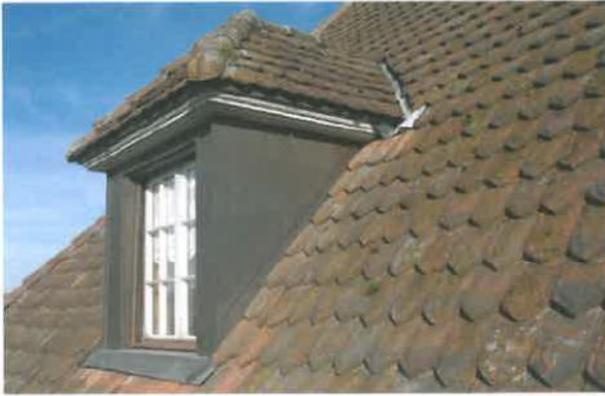
Vorzustand Süd, Einfachdeckung, 25.4.2012

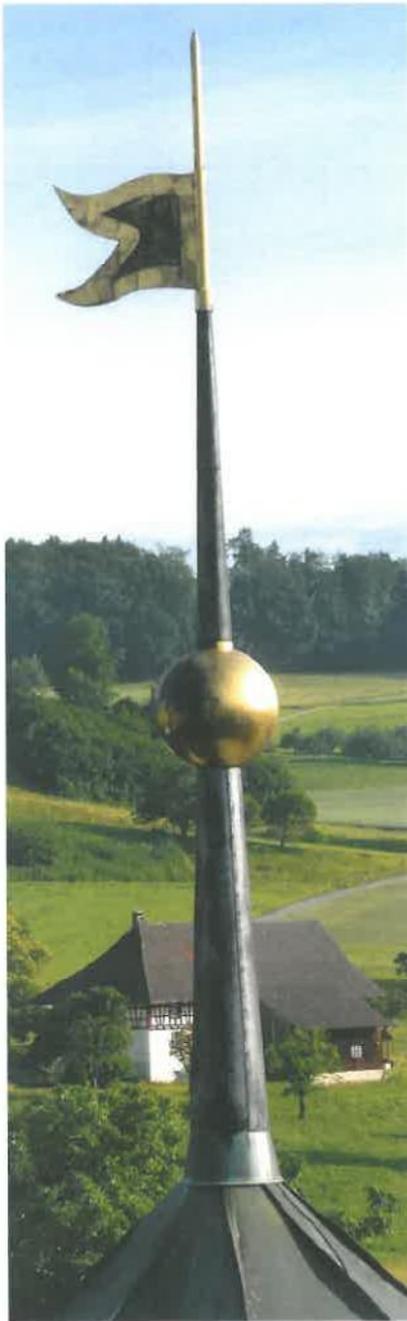
Die Wetterfahne von 1979 funktionierte nicht mehr, das Lager war defekt und das Fähnchen verrostet. Es wurde eine neue Windfahne angefertigt, Entwurf und Ausführung Ueli Schneider Kunstschmied, Lenzburg. Die neue Fahne ist mit 2K-Farbe grundiert und zweifarbig gefasst und vergoldet. Am Turmdach und am Kaiserstiel wurden keine Arbeiten ausgeführt. Die Metallstange für die Fahnenbefestigung mit dem integrierten Fahnenlager sowie der Stiefel und die Kugel aus Kupfer wurden in der Werkstatt restauriert. Das neue Kugel-Drehlager der Wetterfahne wurde aus Bronze, selbstschmierend, angefertigt. Der bestehende Stiefel wurde abgelautet und mit 2K-Farbe neugefasst. Die bestehende Kugel wurde grundiert und 2-fach blattvergoldet.

Vorzustand 15.6.2012  
Windfahne von 1979/81

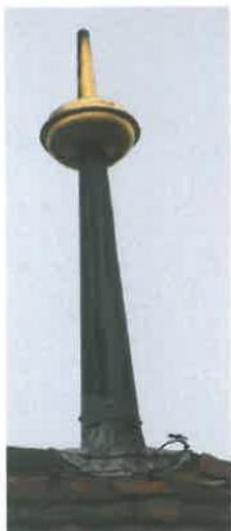
Vorzustand Dachzier  
2.11.2011

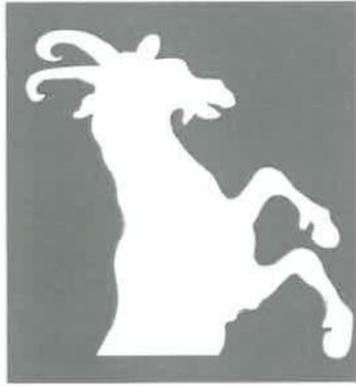
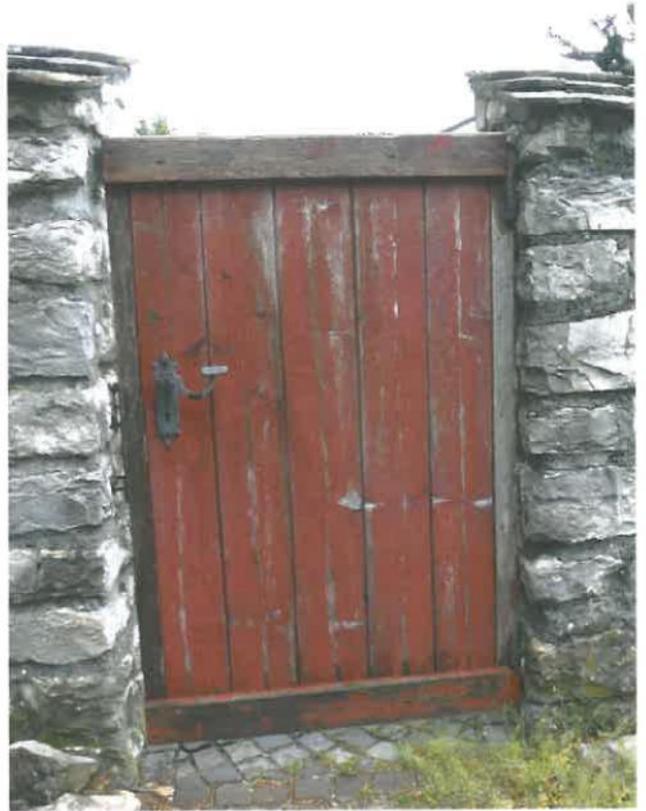
Vorzustand Gartentüre West, 9.5.2012

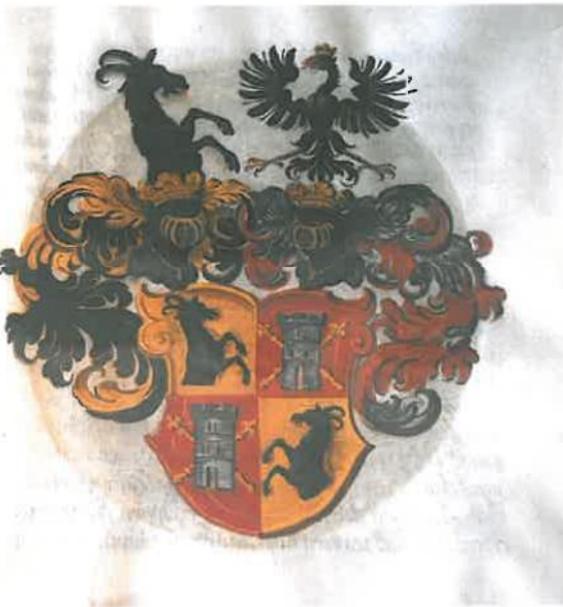
Foto ab Adelsbrief 1681 im Landvogteischloss Baden  
Vorlage für das neue Wappen an der Nordfassade

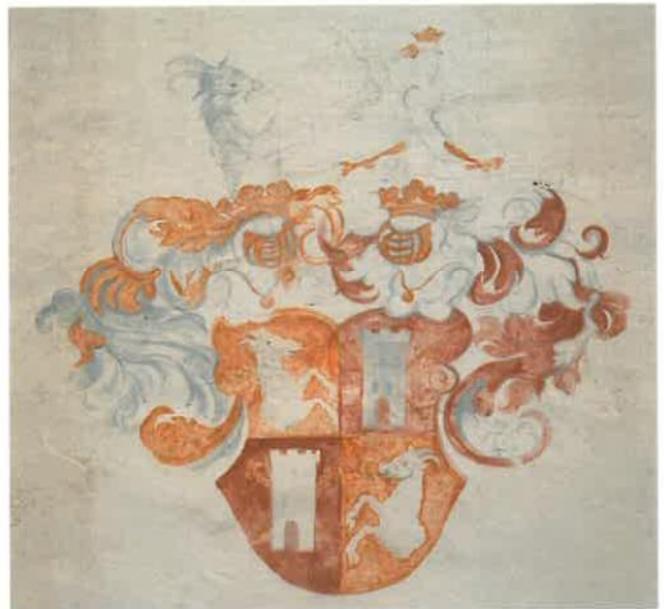
Wappen an der Nordfassade von 1979 ausgeführt durch  
Cyril Baldinger, Zurzach, Foto 18.3.2011

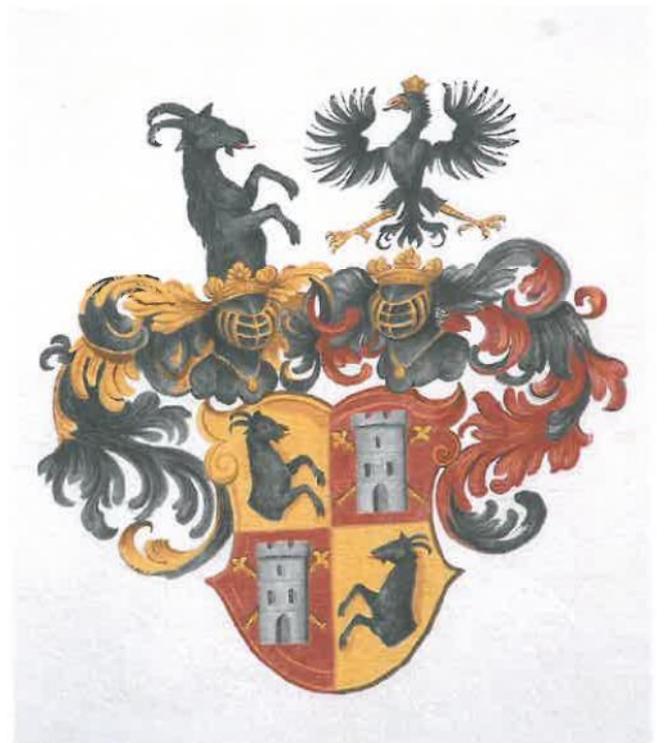
Neu aufgemaltes Wappen an der Nordfassade ausgeführt  
20.9.2012, durch Stefan Buess, Gelterkinden,
