**Bericht Nr. 1423096.1**

**Bergdietikon AG**

**Gefahrenkarte Massenbewegungen**

**Technischer Bericht zur Gefahrenkarte**

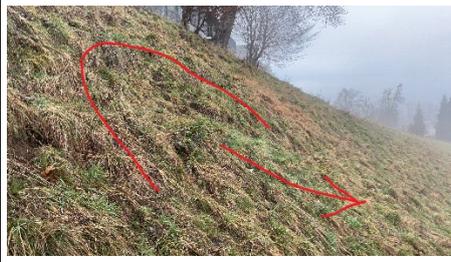
Stummer Zeuge

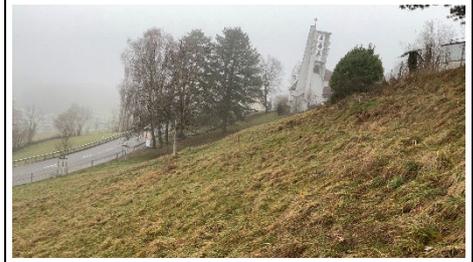
Blick ins Anriss- und Transitgebiet

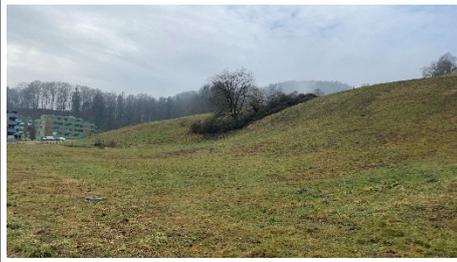
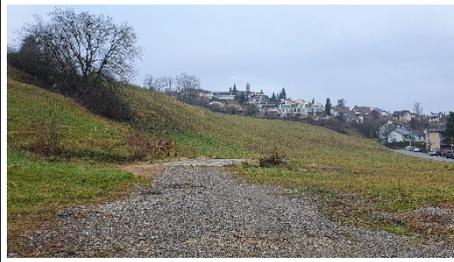
Begründung Gefahrenstufe	Mittlere Wahrscheinlichkeit aufgrund von kleinem Einfluss der Förderfaktoren; mittlere Intensität aufgrund der Mächtigkeit der mobilisierbaren Schicht. Anriss-, Transit- und Ablagerungsgebiete → HM5 blau Auslaufgebiet → HM2 gelb			
<b>Wirkungsanalyse</b>				
Beurteilungsmethode	Gutachterlich			
Wirkungsbeurteilung	Blaue Gefahrenstufe (HM5) → Schadenpotential: Wiese. Gelbe Gefahrenstufe (HM2) → Schadenpotential: Wiese			
Hinweise auf Sekundärprozesse

Anriss- und Transitgebiet mit flach  
auslaufendem Hangfuss

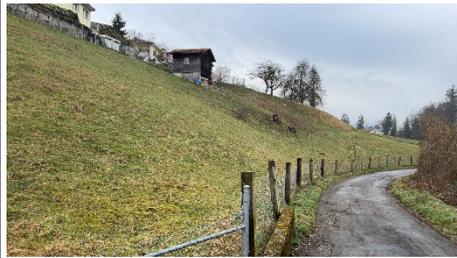
Ereignisdatum	StorMe Nr.	Beschreibung	Quelle
2021	Nicht erfasst	Spontane Hangbewegung infolge Starkniederschlag; talseitig des Stalls (Geb. Nr. 1227, Parz. Nr. 2197) hat sich über ca. 20 m ein Riss aufgetan, keine Verflüssigung. Zaun inkl. Fundamente mussten wiederhergestellt werden.	AGV (2022)

Anriss- und Transitgebiet oberhalb der Langmattstrasse

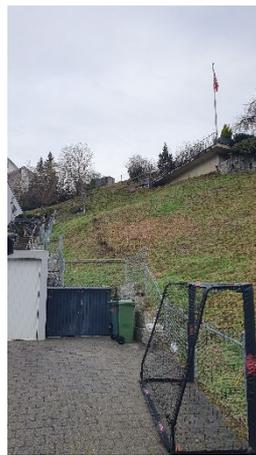
Von Hangmuren potenziell betroffene Infrastruktur

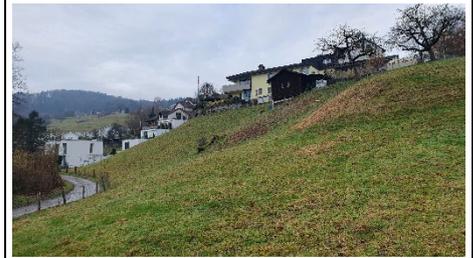
Seitlicher Blick ins Anriss- und Transitgebiet

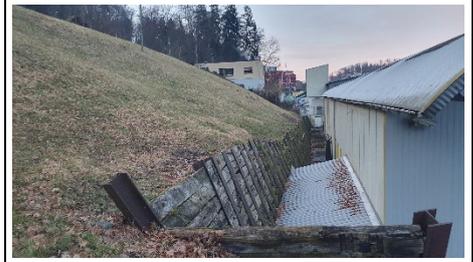
Von Hangmuren potenziell betroffene Infrastruktur

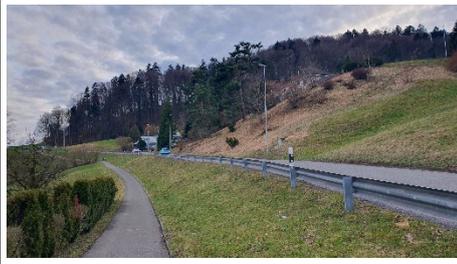
Vorder Bernet: Blick ins Anrissgebiet talseitig  
Villa Herrenbergstrasse

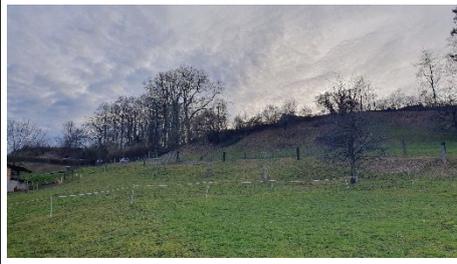
Gwinden Blick ins Anrissgebiet bergseitig der  
Herrenbergstrasse

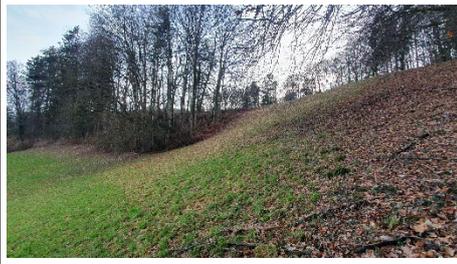
Blick ins Anrissgebiet im Gebiet Vorbühl

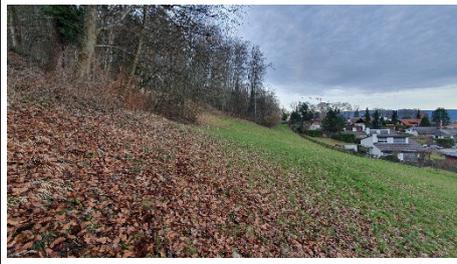
Transit- und Ablagerungsgebiet im Gebiet Vorbühl

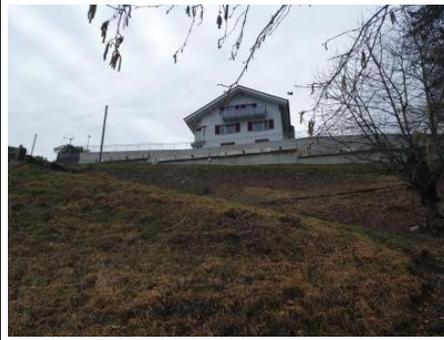
Anrissgebiet westlich Gyrhaldenstrasse,  
unterhalb Wohnhaus Rumiz.

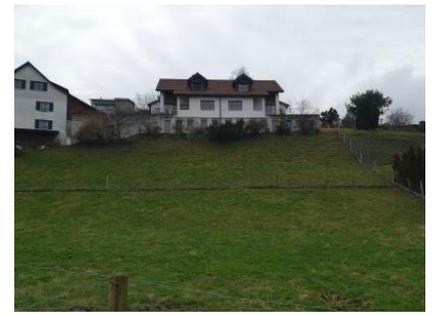
Anrissgebiet westlich der Klosterstrasse

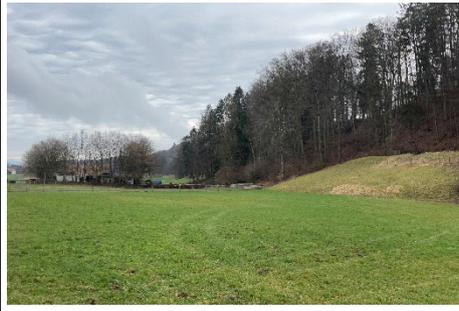
Ried, bewaldetes Anrissgebiet

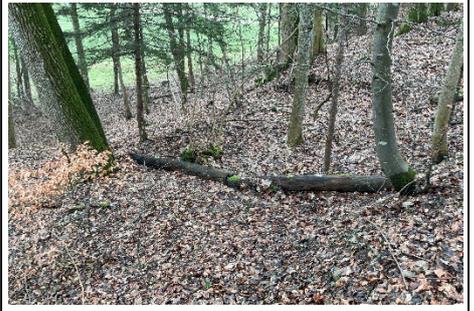
Geländesituation in Anrissgebiet bei Ried

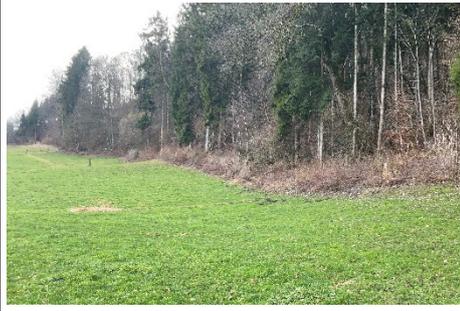
Bewaldetes Anriss- und Transitgebiet

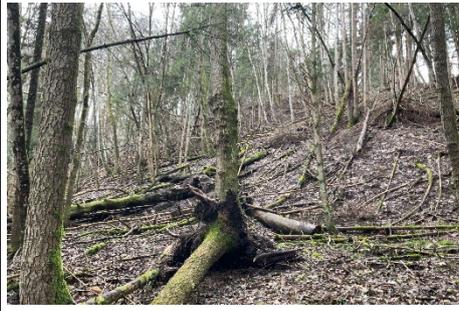
Geländesituation in Anrissgebiet

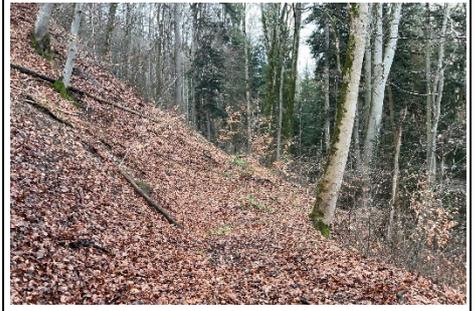
Geländesituation in Anrissgebiet

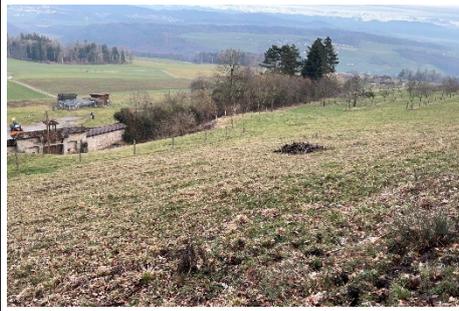
Blick auf Anriss- und Transitgebiet, im Vordergrund die Ausbruchsnische des bekannten Ereignisses

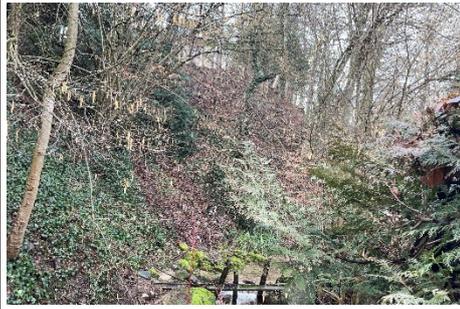
Bacheinhänge im Siedlungsraum

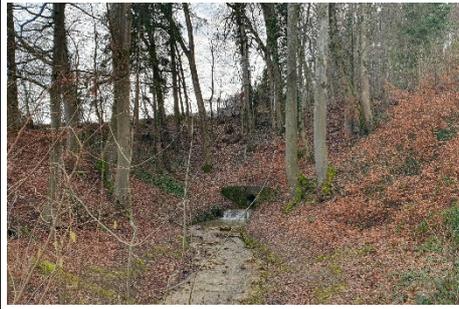
Bacheinhänge bei Kindhausen

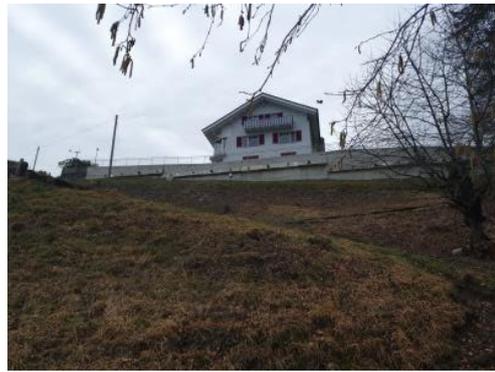
Auf Parz. Nr. 683 ist in Hanglage der Neubau von Einfamilienhäusern geplant. Bergseitig davon befindet sich das Haus Rumiz mit der rückwärtig verankerten Stützmauer.

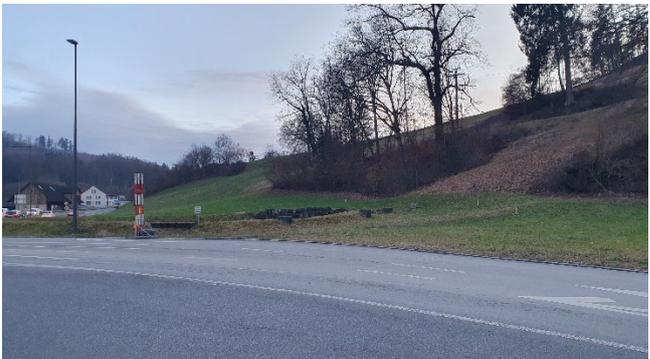
Reliefbild, Blickrichtung Nordwest	Südlicher Ausläufer der Rutschung, Blickrichtung Holistross
